Florencia Ginestar. (Mayo/Agosto, 2024). El enfoque de la Vivienda Saludable en la gestión local del hábitat. El caso de viviendas colectivas en un municipio del Área Metropolitana de Mendoza, Argentina. *Folia Histórica del Nordeste*, N° 50, pp. 151-168. DOI: <http://dx.doi.org/10.30972/fhn.50507649>

## EL ENFOQUE DE LA VIVIENDA SALUDABLE EN LA GESTIÓN LOCAL DEL HÁBITAT. EL CASO DE VIVIENDAS COLECTIVAS EN UN MUNICIPIO DEL ÁREA METROPOLITANA DE MENDOZA, ARGENTINA

*The Healthy Housing Approach in local habitat management. The case of collective housing in a municipality of the Metropolitan Area of Mendoza, Argentina*

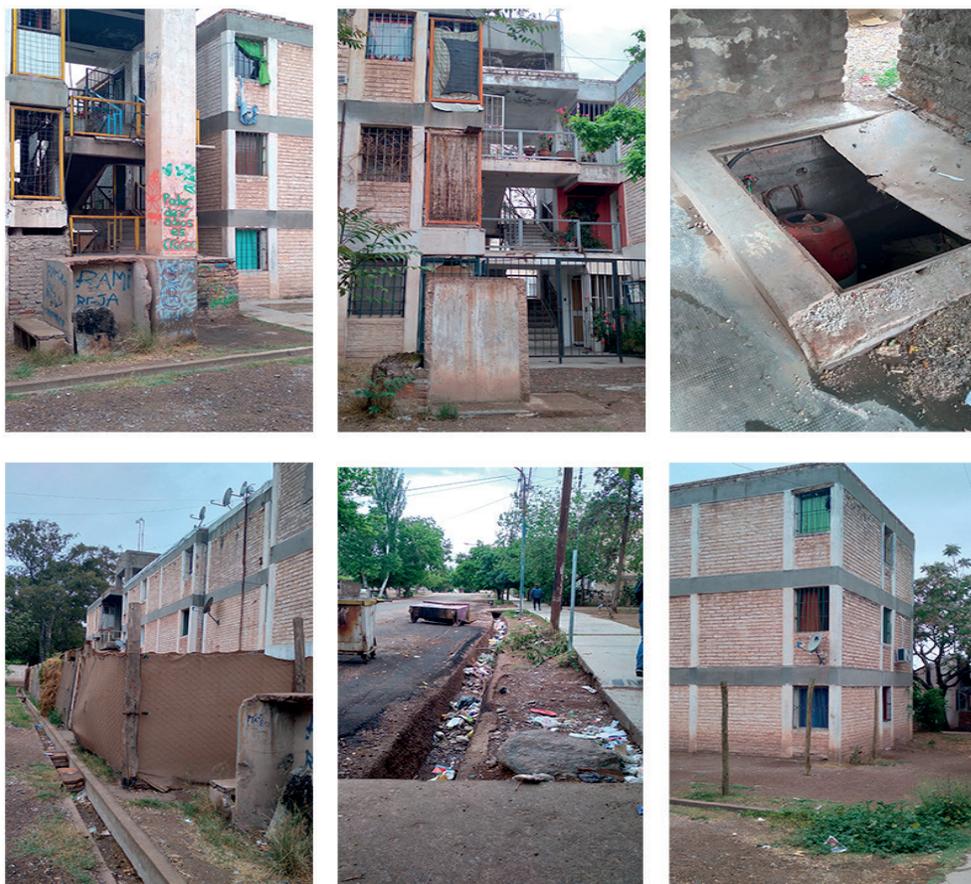
**Figura 2. Imágenes del Barrio Parque Sur (2022). Deterioro de los conjuntos, presencia de basura y residuos, presencia de humedad y otros factores relacionados a riesgos para la salud**

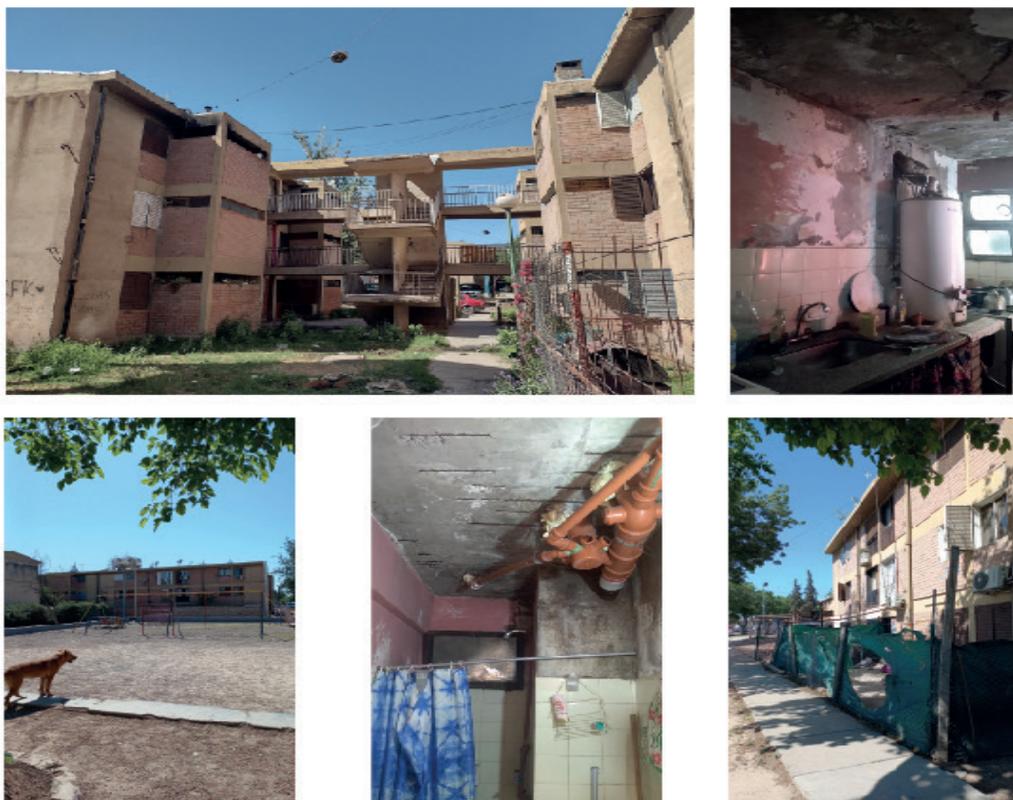
**Figura 3. Imágenes del Huarpes II (2022). Deterioro de los conjuntos, presencia de basura y residuos, presencia de humedad y otros factores relacionados a riesgos para la salud**
